PROsystem

System für Sanierung
steigender Kapillarfeuchte

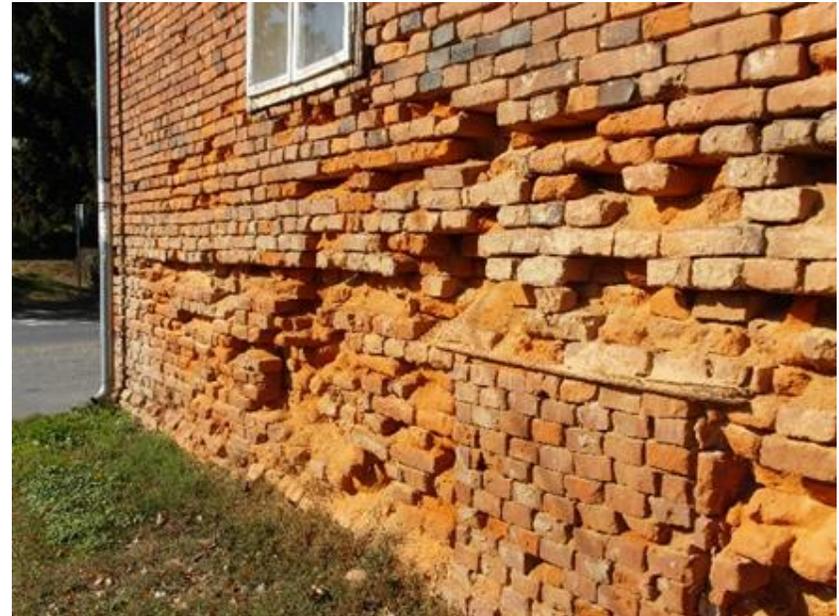
- Feuchtigkeit steigt in den Wänden auf und trägt aufgelöste Salze und Nitrate
- Verdampfen der Feuchtigkeit und Austrocknen produziert Salzkristallisationsstress - einer der Stärksten in der Natur
- Der daraus resultierende Druck verursacht erhebliche Schäden

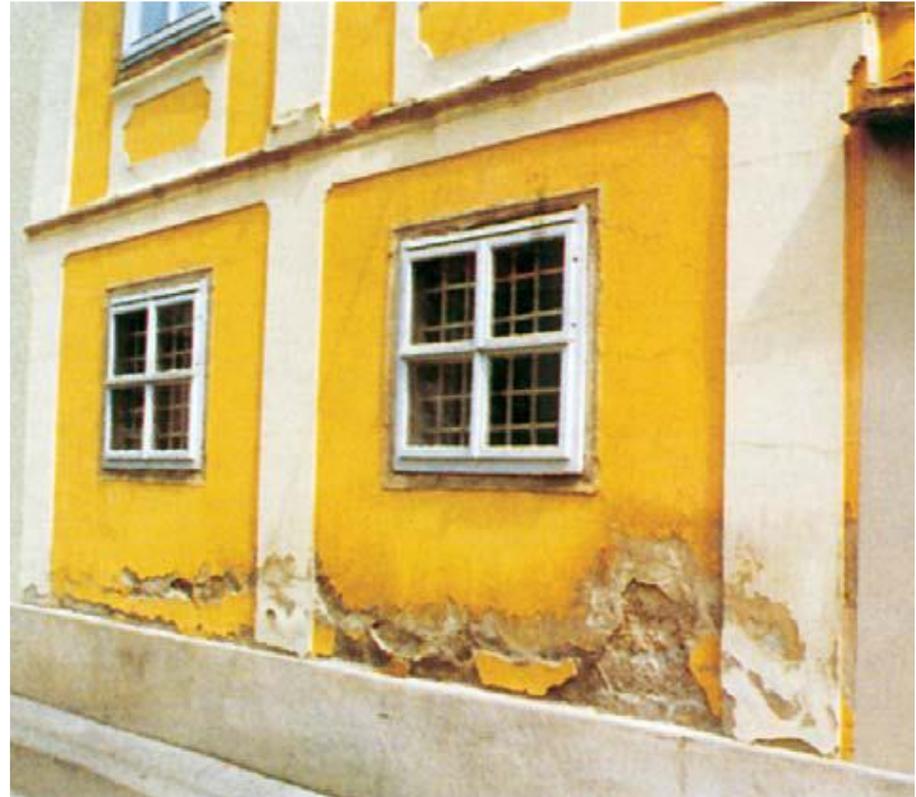
- Wasser in der Wand ändert seinen physischen Zustand
- Frost im Winter und Dampf im Sommer tauschen sich aus, was eine ständige Zerstörung der Struktur verursacht – den Zerfall der Wand
- Die Struktur selbst schwächt im funktionellen Sinne
- Der schlimmste Schaden tritt in der Wandzone auf, bis zum Rande, zu welchem die Feuchtigkeit stieg

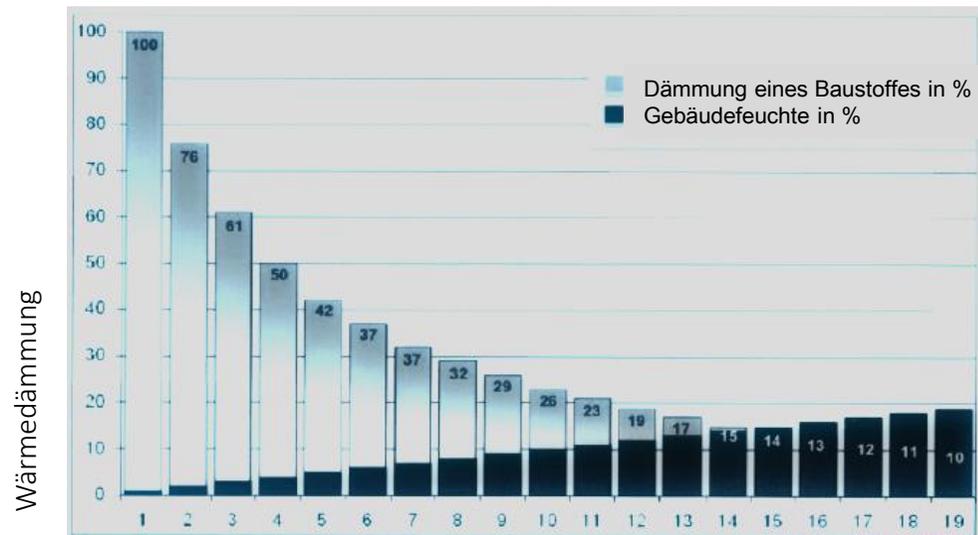
Die durch nicht atmungsaktive Beschichtungen erzeugte Feuchtigkeit in Gebäuden verringert die Isolationswirkung jedes Gebäudes. Das Raumklima wird durch biologische Atmungsaktivität und Energieeinsparung verbessert

Bereits ab einer Baufeuchte von 4 % verringert sich die Dämmwirkung um ca. 50 %

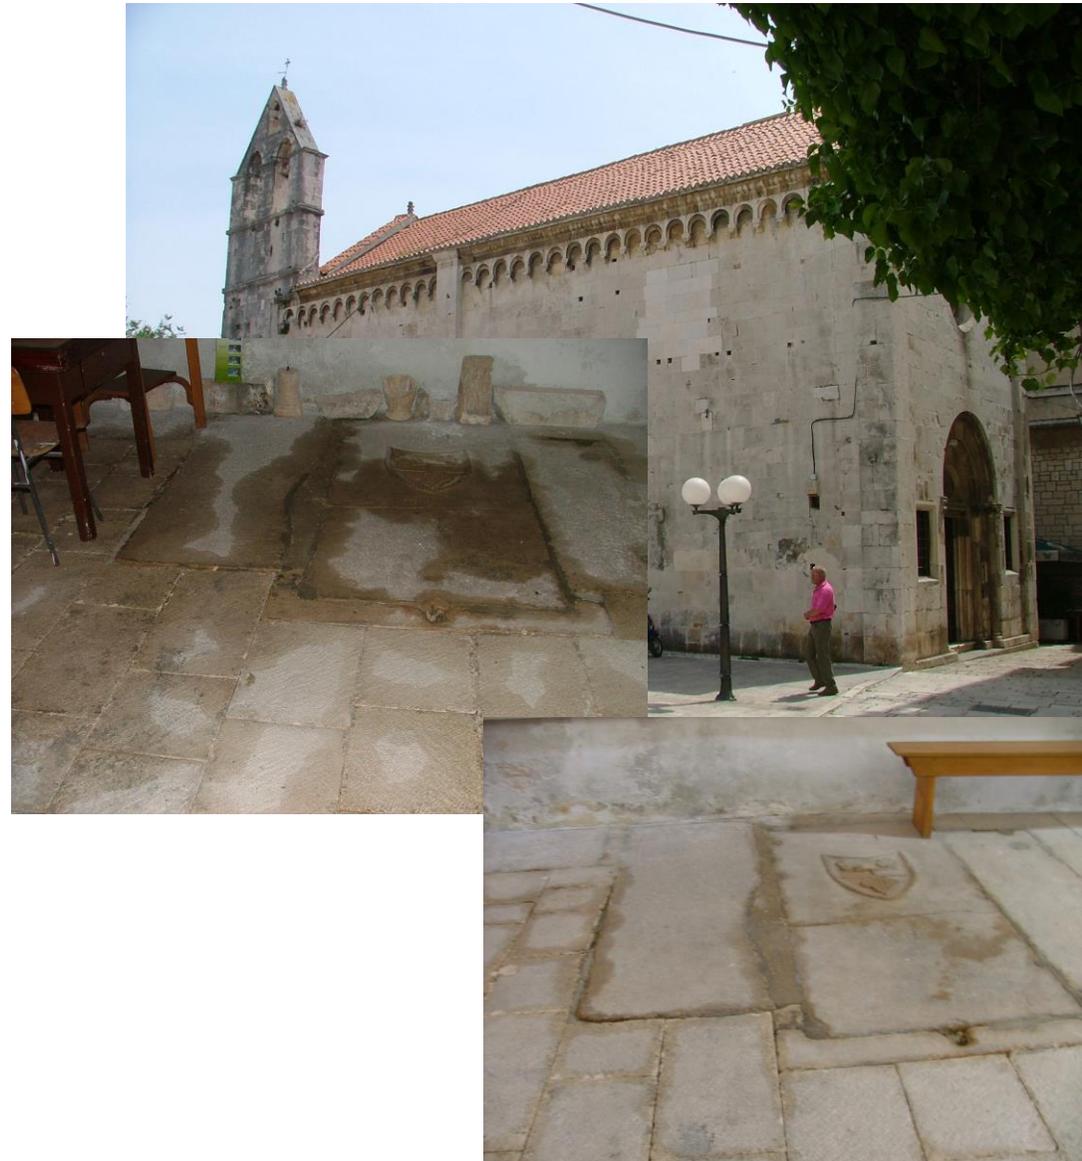
- Die Aktivität des PROsystems beruht darauf, dass sich Wasser innerhalb des elektromagnetischen Feldes aufgrund interner Spannungen bewegt, die durch verschiedene Pole zwischen der Wand und dem Boden verursacht werden
- PROsystem überträgt elektro-osmotisch sequenzierte Pulswellen ohne elektromagnetische Emissionen, die die Richtung der Wassermoleküle in Richtung des negativ geladenen Bodens richten
- Damit wird das Kapillarphänomen automatisch aufgehoben und führt zu einem allmählichen Abfluss von Wasser aus den Wänden zurück zum Boden
- Das System verhindert auch das weitere Auftreten von steigender Kapillarfeuchte

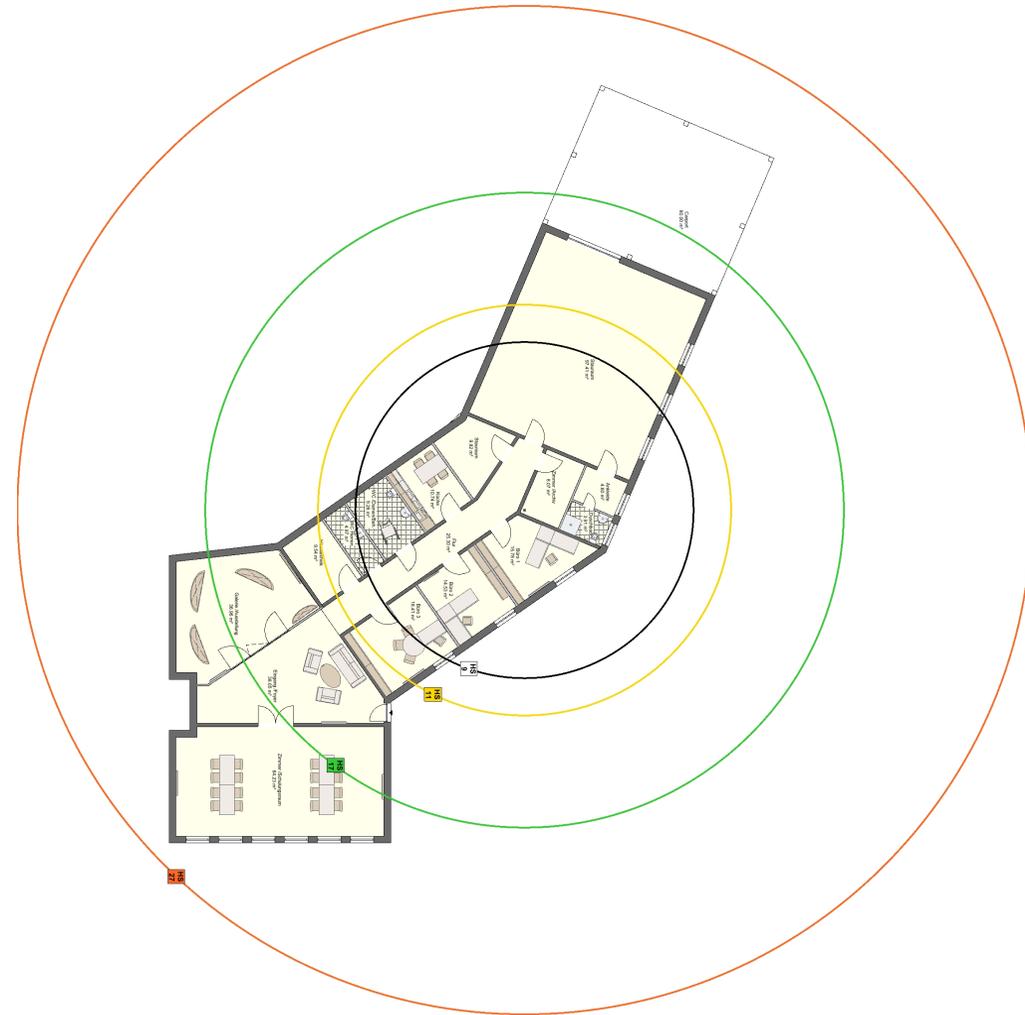
- Unser System arbeitet durch alle Wände und Trennwände und hat einen großen Wirkungsradius, die einzige Einschränkung sind Barrieren wie Stahltanks, Metallgaragentore.
- Ab den ersten Wochen ist das Trocknen sichtbar
- Die Faktoren, die den Entwässerungsprozess bedingen, sind:
 - Der Feuchtigkeitsgehalt in den Wänden
 - Die Dicke der Wände
 - Die Art des Baumaterials und seine Porosität
 - Die architektonischen Besonderheiten des Gebäudes
 - Bodendurchlässigkeit
 - Vorherige Rekonstruktionen der Konstruktion innerhalb steigender Kapillarfeuchte (Kreuzungen, Injektionen)

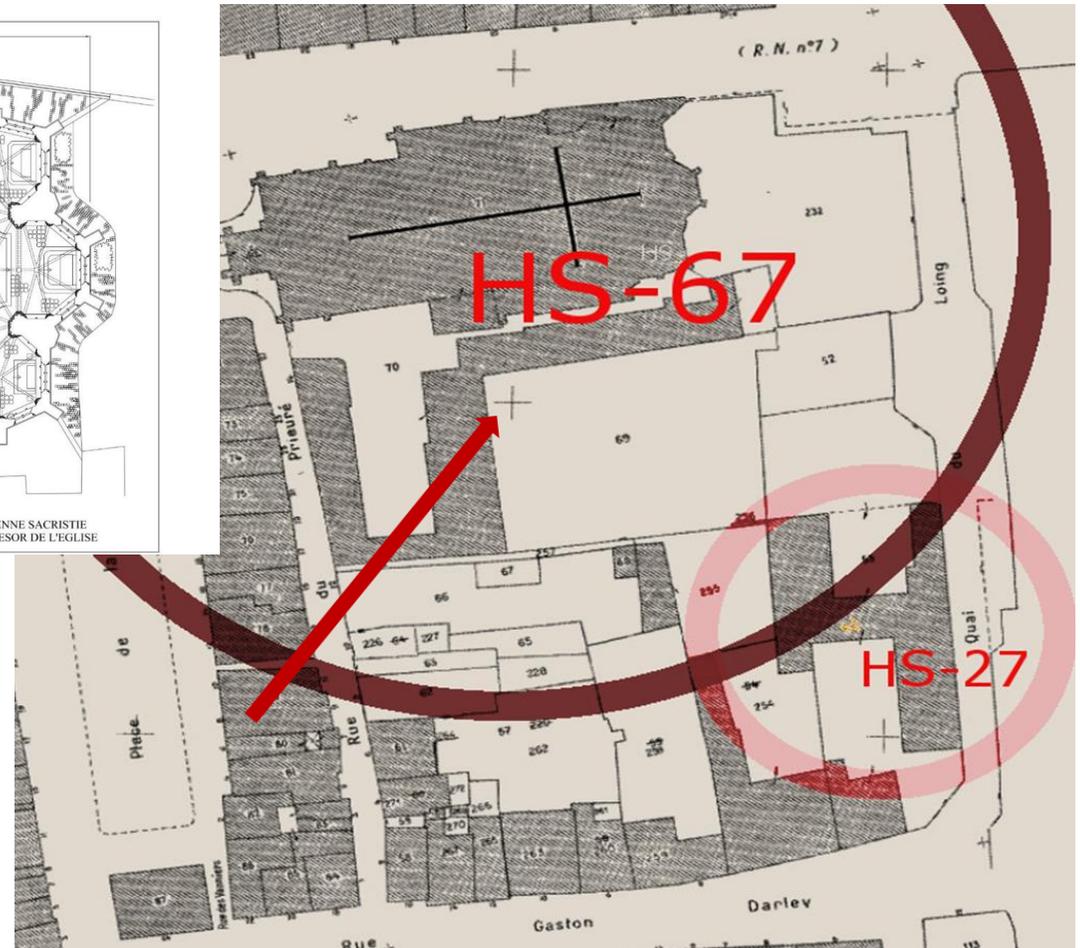
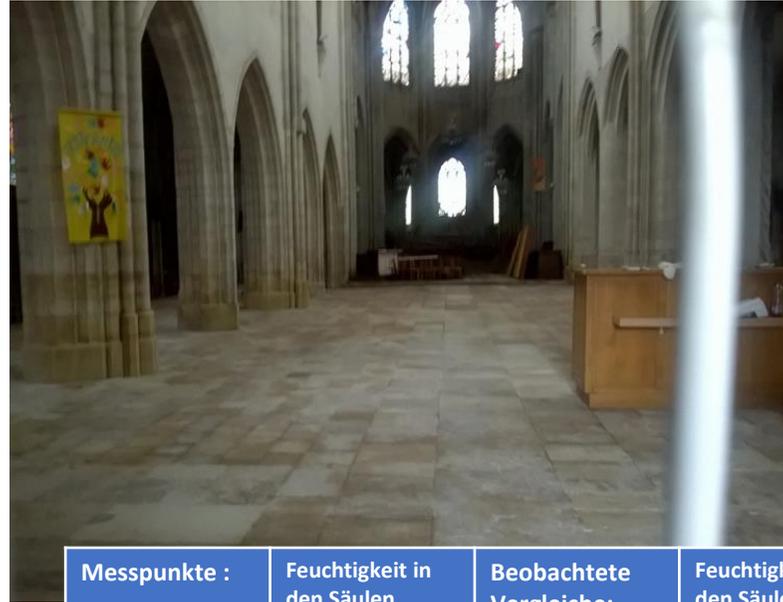
Stadt Nemours, die Kirche des Hl. Johannes des Täufers

Bericht vom 21. Juli 2016.
Spezifikationen und Messungen.
Maßnahmen vom 21. Juli 2016:
Die Proben wurden vom Boden alle 30
cm bis zu 120 cm an den Wänden und
Säulen der Kirche (Punkte 1 und 2)
entnommen.
Auf den Böden haben wir festgestellt,
dass Feuchtigkeitsgehalte einen
durchschnittlichen Feuchtigkeitsgehalt
erreichten (siehe Punkte 3, 4, 5).
Darüber hinaus haben wir folgendes
durchgeführt:
Der Boden ist trocken. Die Säulen sind
trocken. Verbleib die Sakristei und den
Raum ohne Belüftung auf der linken
Seite, die zum Zentrum aufsteigt. Der
Wandfeuchtigkeitsgehalt betrug 90%
bei 30 cm und 56% bei 90 cm.

Messpunkte :	Feuchtigkeit in den Säulen, Wänden und Böden 15. Juni	Beobachtete Vergleiche:	Feuchtigkeit in den Säulen, Wänden und Böden 21. Juli	Beobachtete Vergleiche:
Punkt 1	93 %	→	42%	-51%
Punkt 2	91 %	→	38%	-53%
Punkt 3	87 %	→	47%	-40%
Punkt 4	88 %	→	49%	-39%
Punkt 5	85%	→	49%	-36%

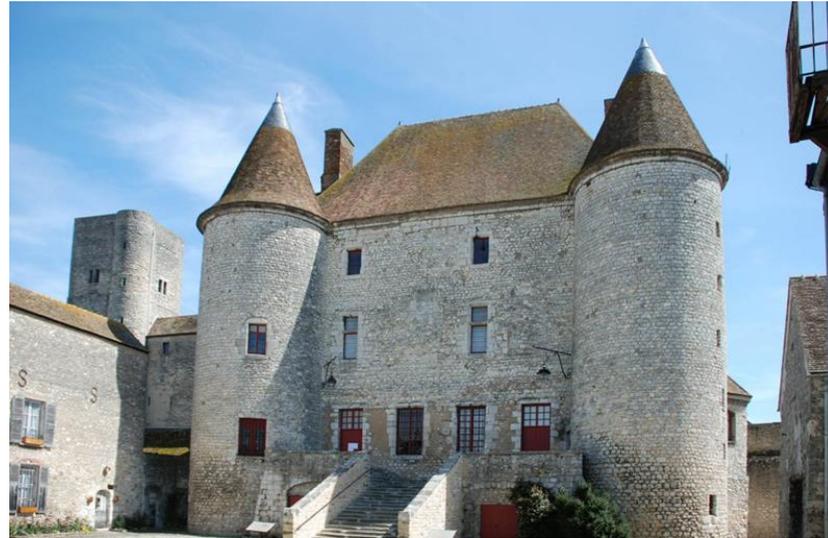
Das Schlossmuseum

Maßnahmen vom 21. Juli 2016:
Schlossmuseum: normale Werte.
Die HS 67 wurde durch eine HS 27
ersetzt, die besser an dieses
Gebäude angepasst wurde. Die
Werte sind normal. Der Geruch des
Kellers ist viel weniger verbreitet.
Hydrometer erwähnt eine Rate von
56% perfekt für die Messung.

Messpunkte :	Feuchtigkeit in den Säulen, Wänden und Böden 15. Juni	Beobachtete Vergleiche:	Feuchtigkeit in den Säulen, Wänden und Böden 21. Juli	Beobachtete Vergleiche:
Punkt 1	94 %	→	16 %	-78%
Punkt 2	93 %	→	15 %	-78 %
Punkt 3	89 %	→	15%	-74 %
Punkt 4	90 %	→	16%	-74 %
Punkt 5	87 %	→	15%	-72 %

Der durchschnittliche Feuchtigkeitsgehalt auf der Oberfläche des Gebäudes sank von 88,8% auf 43,8%. Es ist auch anzumerken, dass sich der Entwässerungsprozess an einigen Stellen den Höchstpunkt um durchschnittlich 3 cm verringerte.

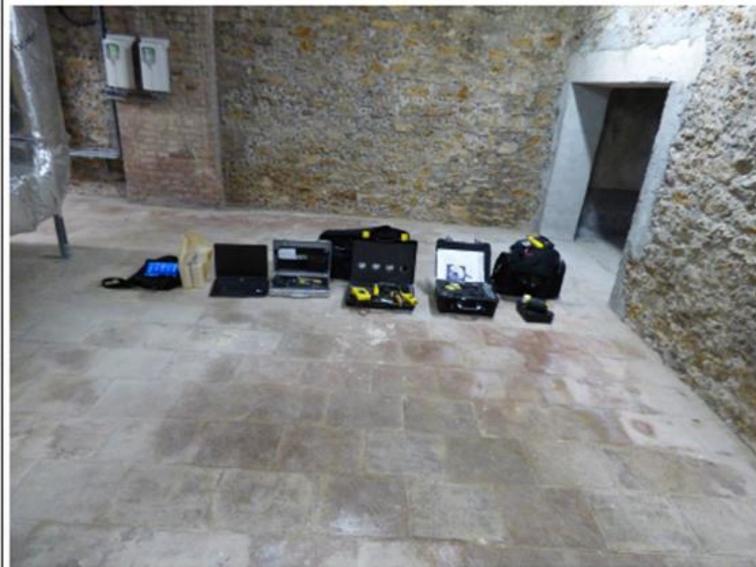
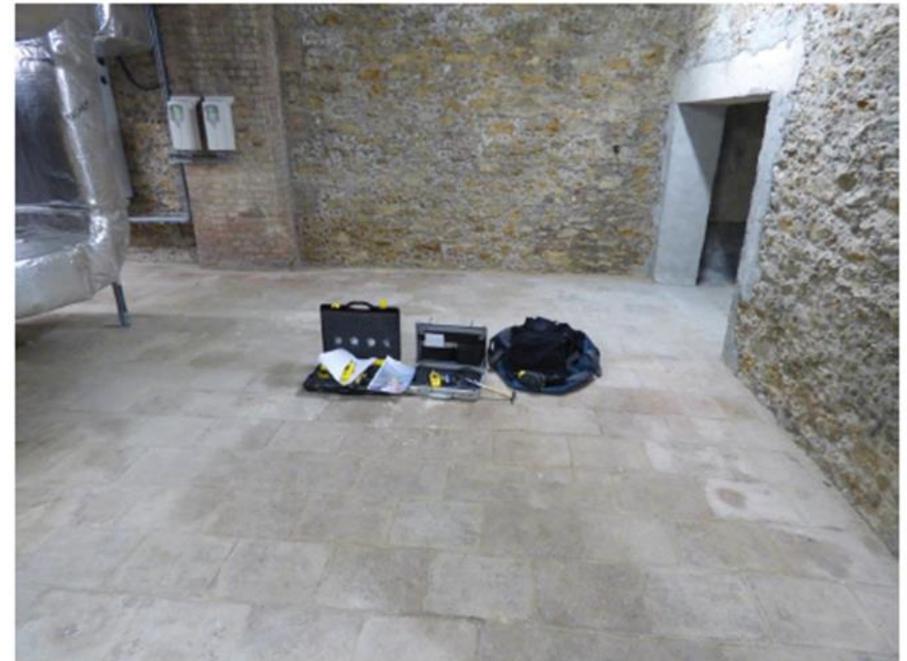
06.12.2013.
16.30h

09.12.2013.
10.00h
